La chiesa e il portale

Lo stato conservativo

Pescia dicembre 2010

Arch. Sergio MARTINELLI

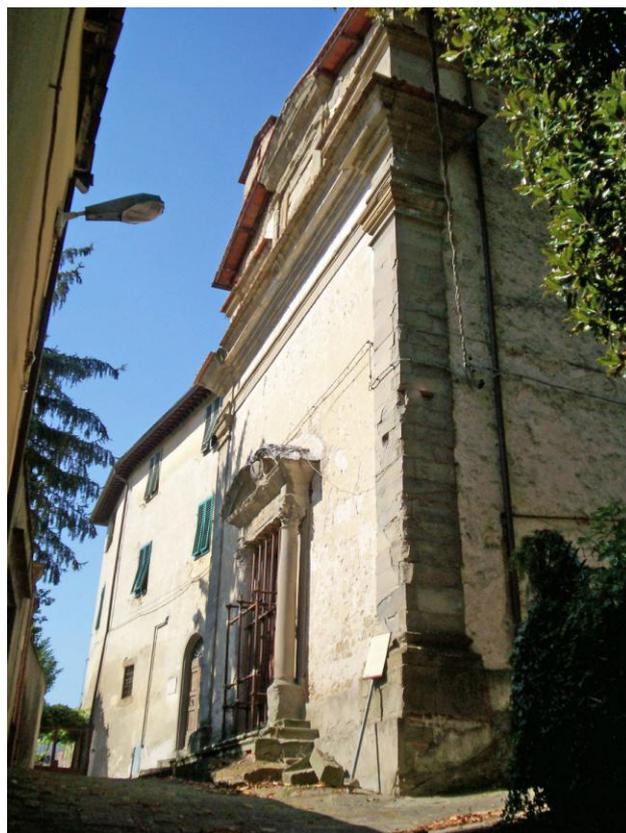
Facciata principale della Chiesa di San Domenico, con in primo piano il portale.

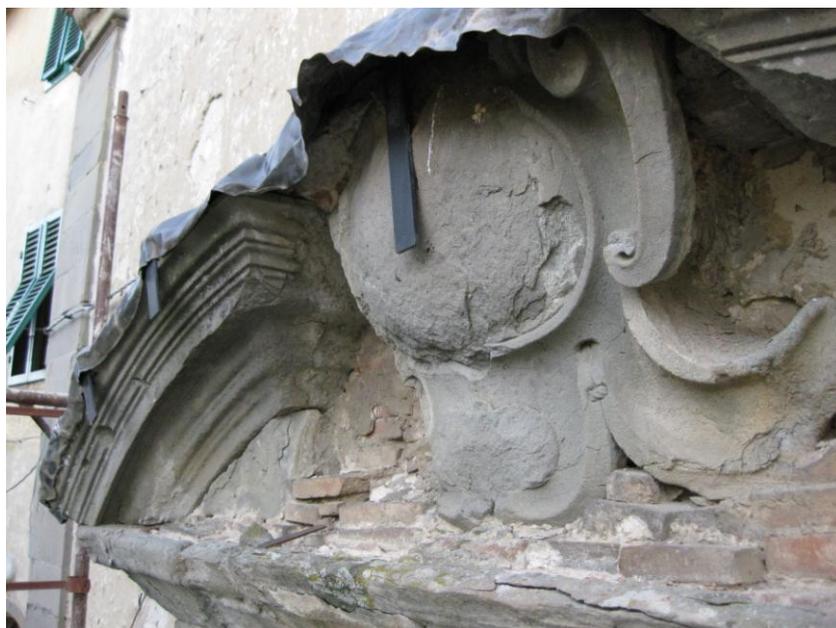
Anche l'interno del timpano del portale è compromesso e si notano forti perdite di materiale causate dal dilavamento subito in ormai oltre tre secoli con evidenti sconessioni pericolose dei conci che formano il complesso della parte architravata ed interna del timpano stesso (v. foto 5, 6, 7, 8 e 9 nella tavola del degrado).

La trabeazione del portale con in primo piano il medaglione centrale

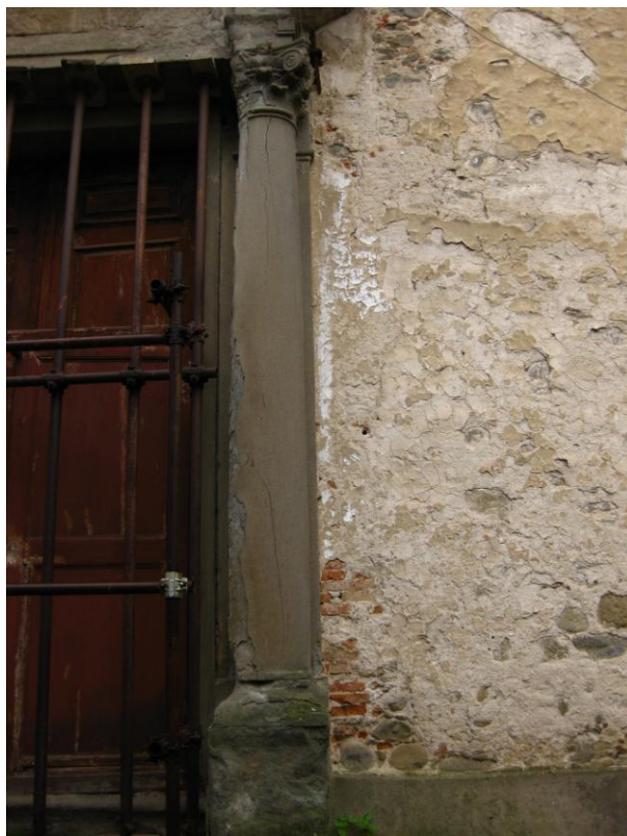
Sulle due colonne in pietra che si trovano ai due lati, si evidenziano esfoliazioni e sollevamenti della superficie della pietra: la colonna sinistra presenta una profonda fessura che la attraversa da un capo all'altro della sua lunghezza (v. foto 2 nella tavola del degrado), mentre la colonna di destra è fortemente abrasa e fessurata e colpendola si avvertono dei vuoti e zone di distacco sotto l'intera superficie oltre alla notevole mancanza di materiale nella parte rivolta verso il muro dove maggiore è stato il ruscellamento delle acque meteoriche (v. foto 11 nella tavola del degrado).

Particolare della colonna di sinistra del portale

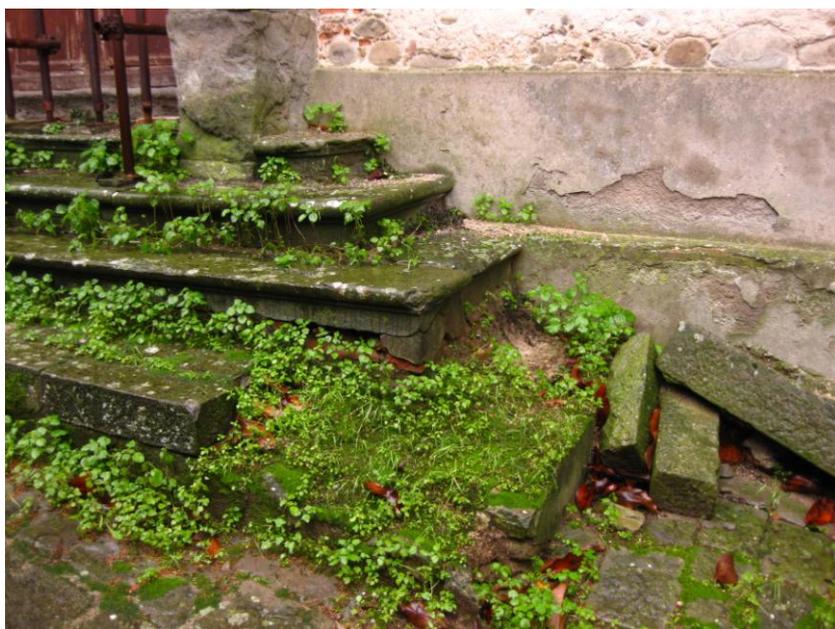
Il complesso del portale risulta fortemente degradato e la parte dei gradini di accesso è invasa da vegetazione ed alcuni di essi sono rimossi dai loro alloggiamenti (v. foto 1 e 13 nella tavola del degrado).

Particolare della scala di accesso del portale
